**АКТ ПЕРВИЧНОГО ОСМОТРА №И-\*/\*\*/2023/1**

Адрес местонахождения объекта:	г. Ростов-на-Дону, ул. *****, Д. ****, кв. *****
Тип объекта:	квартира
Дата и время осмотра:	**** сентября 2023г с 16:30 до 17:30

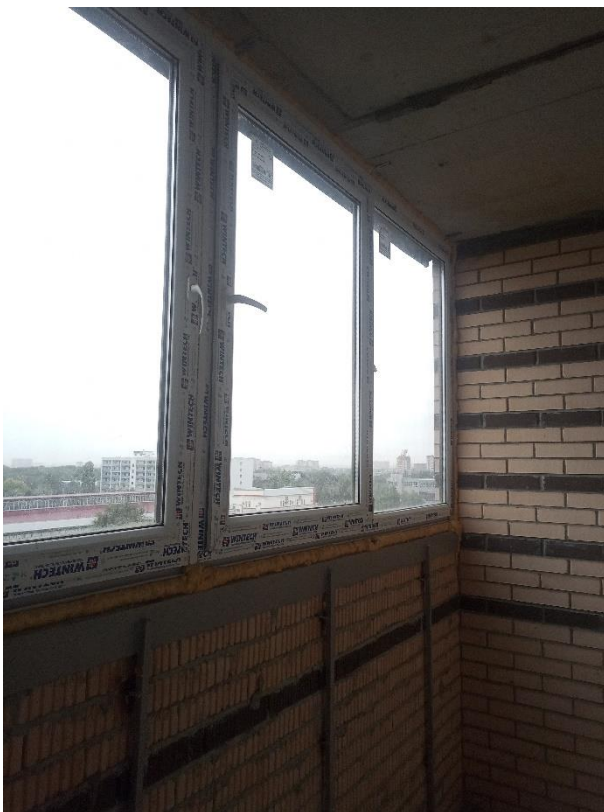
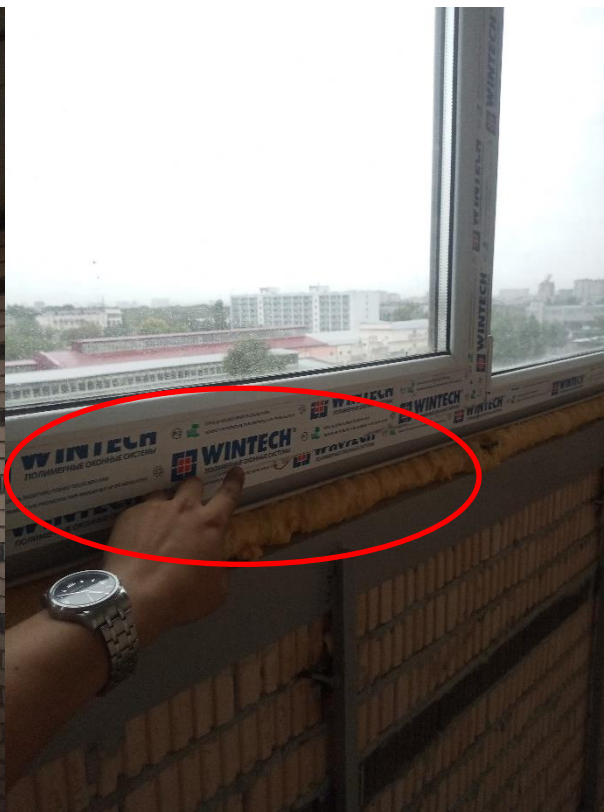
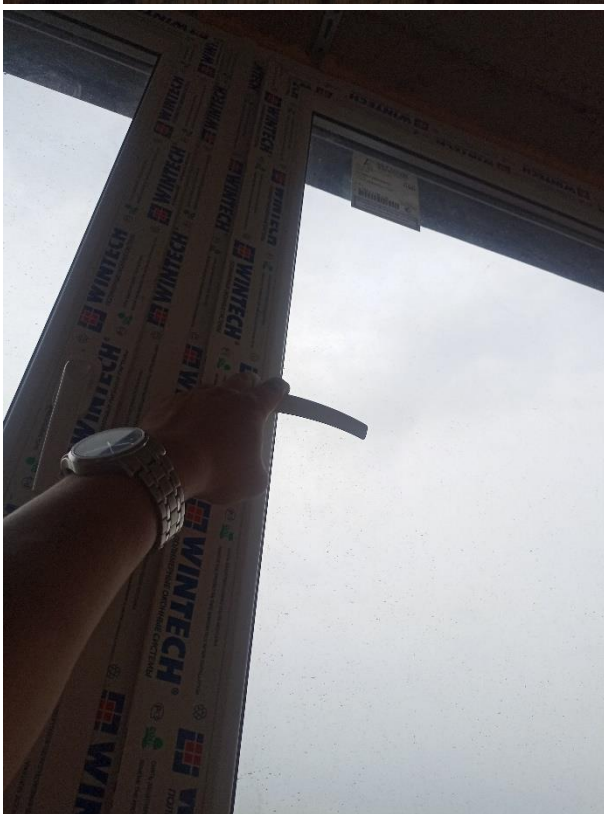
Дефект №1

№ п/п	Помещение согласно планировке	Описание
1	Балкон/Лоджия	Вторая справа створка фасадного остекления не открывается. Открывание и закрывание происходит не легко, не плавно, с заеданиями (п. 5.8.5 ГОСТ 30674-99).
2	Балкон/Лоджия	Отклонение от вертикали коробки оконного фасадного блока превышает 3 мм на высоту изделия. (п.Г.6 ГОСТ 30674-99)
3	Балкон/Лоджия	При прикладывании рейки, нити отвеса, использования лазерного уровня имеется отклонения от формы профилей (от прямолинейности сторон профиля по длине) оконного фасадного блока более 1 мм на 1000 мм длины (п.5.2.5 ГОСТ 30673-99)
4	Основная комната	Просвет между контрольной двухметровой рейкой и проверяемой поверхностью элемента пола (стяжкой) вблизи батареи более 10мм (согласно п8.7 СП 71.13330.2017 не более 2мм)
